Konserwacja ołtarzy bocznych wraz z wykonaniem prac malarskich w zabytkowym kościele p.w. Wniebowzięcia N.M.P. w Sławnie

PROGRAM PRAC KONSERWATORSKICH

Dwóch ołtarzy bocznych; pw. św. Franciszka i św. Stanisława Kostki z
kościoła p.w. Wniebowzięcia N.M.P.
w Sławnie.

**DOKUMENTACJA KONSERWATORSKICH
BADAŃ STRATYGRAFICZNYCH I PROGRAM PRAC
KONSERWATORSKICH
ŚCIAN Z WNĘTRZA KOŚCIOŁA P.W. NMP W SŁAWNIE**

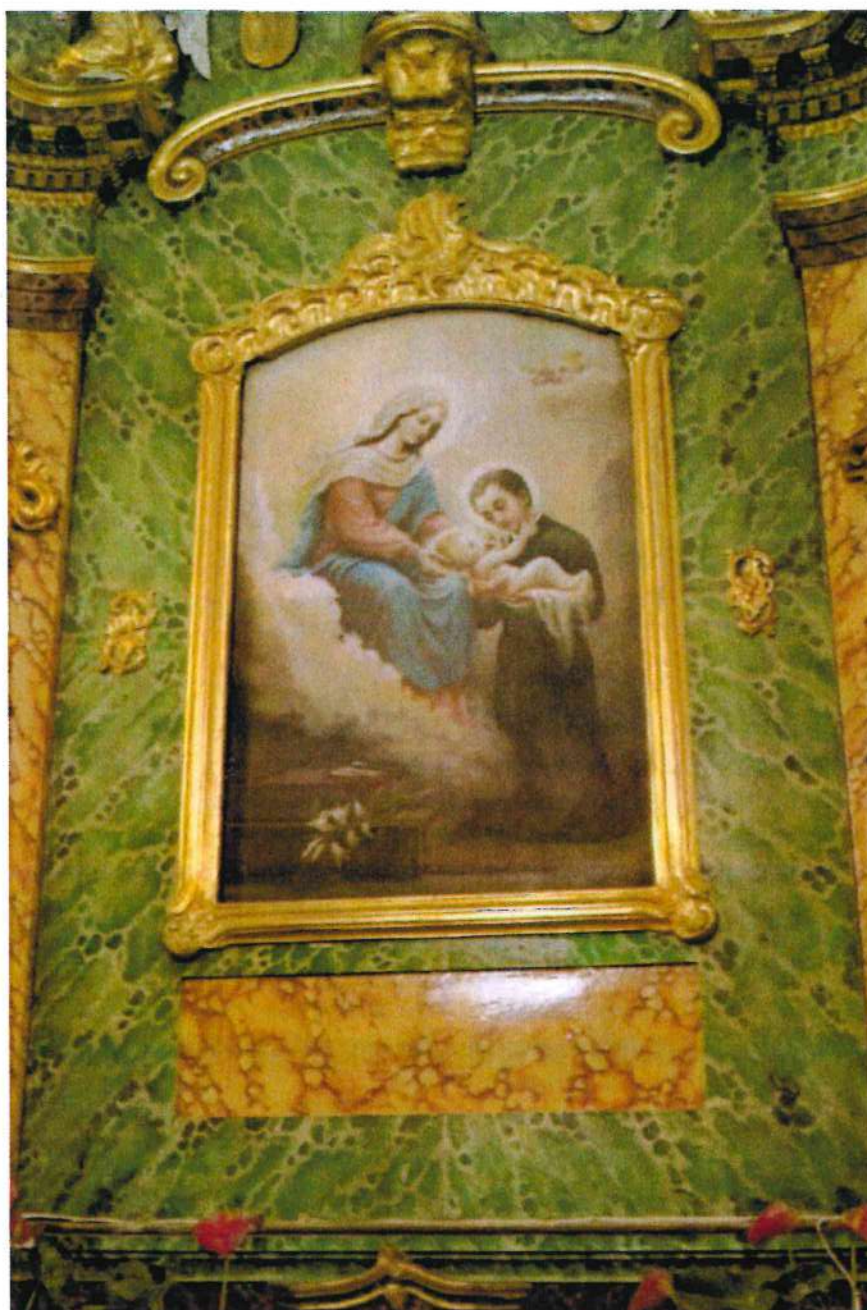
Oba obrazy malowane są na płótnie w technice olejnej. Obraz św. Franciszka jest prawdopodobnie współczesny. Starszy jest obraz przedstawiający św. Stanisława Kostkę i został wykonany zapewne w II poł. XIX w. Obrazy są stosunkowo dobrze zachowane, brak śladów poważniejszych uszkodzeń. Warstwa malarska jest zabrudzona, werniks zmatowiały.

1. Ołtarz pw. św. Stanisława Kostki. Obraz centralny.

- Demontaż i przewiezienie obrazów do pracowni
- Wstępne oczyszczenie – usunięcie zabrudzeń powierzchniowych z lica i odwrocia.
- Chemiczne, wstępne oczyszczenie lica obrazów z nawarstwień brudu i kopcia.
- Usunięcie ześlepniętego i pożółkłego werniksu.
- Lokalne usunięcie uszkodzonych lub pożółkłych przemaalowań
- Wstępne werniksowanie lica
- Uzupełnienie ubytków na warstwie malarskiej kitem

- Uzupelnienie punktowań retuszerskimi farbami ketonowymi
- Werniksowanie końcowe damarowym werniksem satynowym
- Przewiezienie obrazów do kościoła w Sławnie i montaż w ołtarzach.

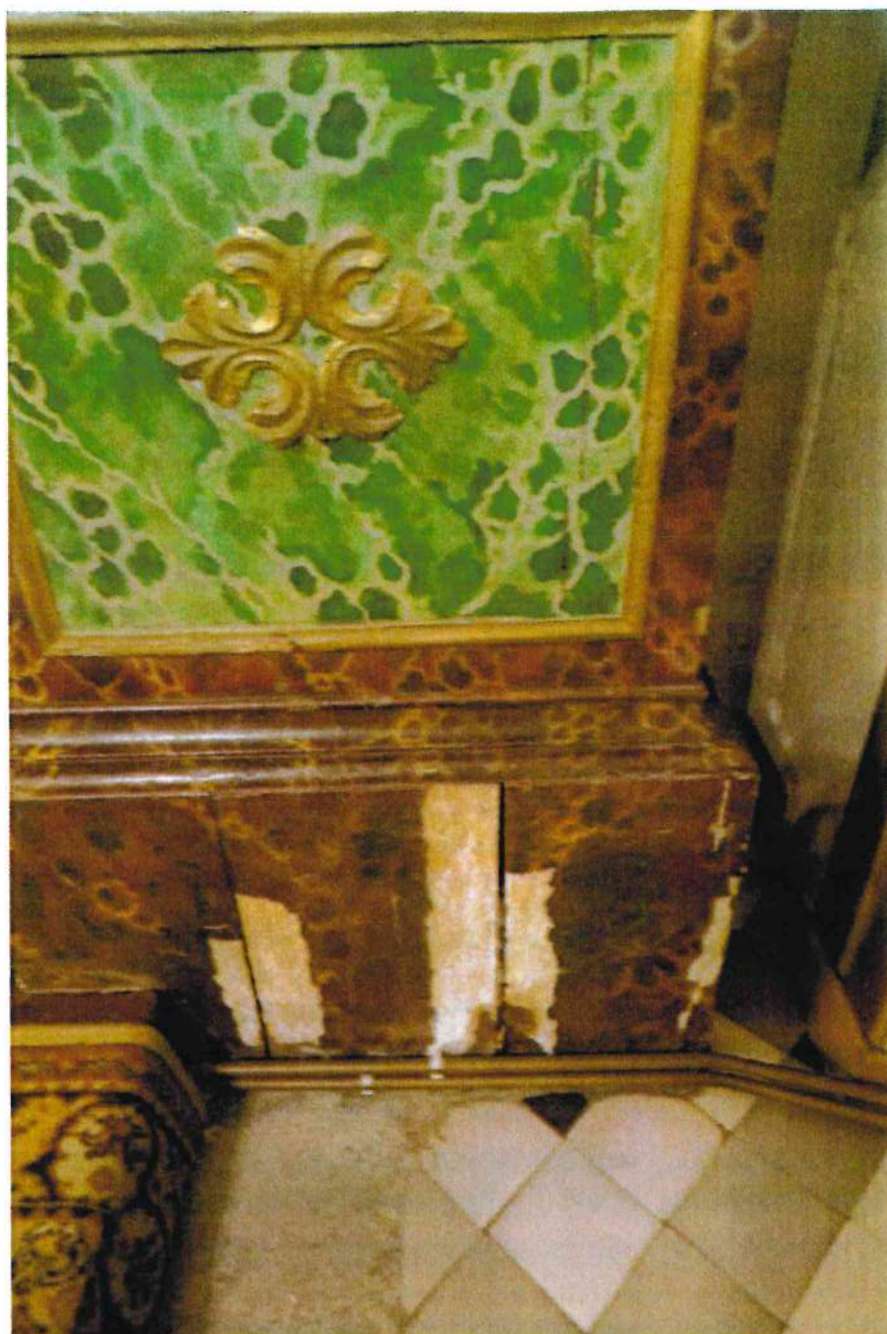
Wykonana z drewna sosnowego znajduje się w złym stanie technicznym. Przede wszystkim występują charakterystyczne dla tego typu obiektów uszkodzenia powstałe na skutek osłabienia połączeń stolarskich (mikrobiologiczny rozkład kleju stolarskiego), wieloletniej działalności owadów, zniszczenia powstałe na skutek oddziaływania wilgoci, oraz uszkodzenia mechaniczne widoczne zwłaszcza w miejscach łączeń płyt, oraz tzw. "osiadania" konstrukcji pod wpływem ciężaru własnego. Wymaga to wykonania typowych, dla skali tego obiektu, prac stolarsko - konserwatorskich, wzmacniających i stabilizujących. · Osobnym problemem jest skuteczne wykonanie prac dezynfekcyjnych mających na celu zniszczenie owadów żerujących głównie na wykonanych z drewna lipowego elementach dekoracyjnych obiektu. Stwierdzono, że drewno zostało zaatakowane, przez kołatka (*Anobium punctatum*).

Wykonane z drewna lipowego znajdują się w bardzo złym stanie technicznym. Większość aplikacji jest mocno zniszczona przez drewnojady. Stwierdzono, że drewno zostało zaatakowane, przez co najmniej dwa rodzaje owadów: kołatka (*Anobium punctatum*). Widoczne są aktywne (żywe) larwy kołatka.

2. Ołtarz pw. św. Franciszka. Przykład zniszczeń.

- Prace stolarsko – snycerskie będą polegały na wzmocnieniu i uzupełnieniu konstrukcji, wstawianiu tzw. fleków w miejscach pęknięć płycin i konstrukcji, sklejeniu na nowo osłabionych połączeń stolarskich. Uzupełnienie snycerki; ewentualne nasycenie elementów osłabionych (żywicą chemoutwardzalną.

- Prace stolarsko – snycerskie przy aplikacjach będą polegały na wstawianiu tzw. fleków w miejscach pęknięć i ubytków.
- Nasycenie zdestruowanego działanością owadów drewna rzeźb i aplikacji żywicą Paraloid B72, lub żywicą chemoutwardzalną.

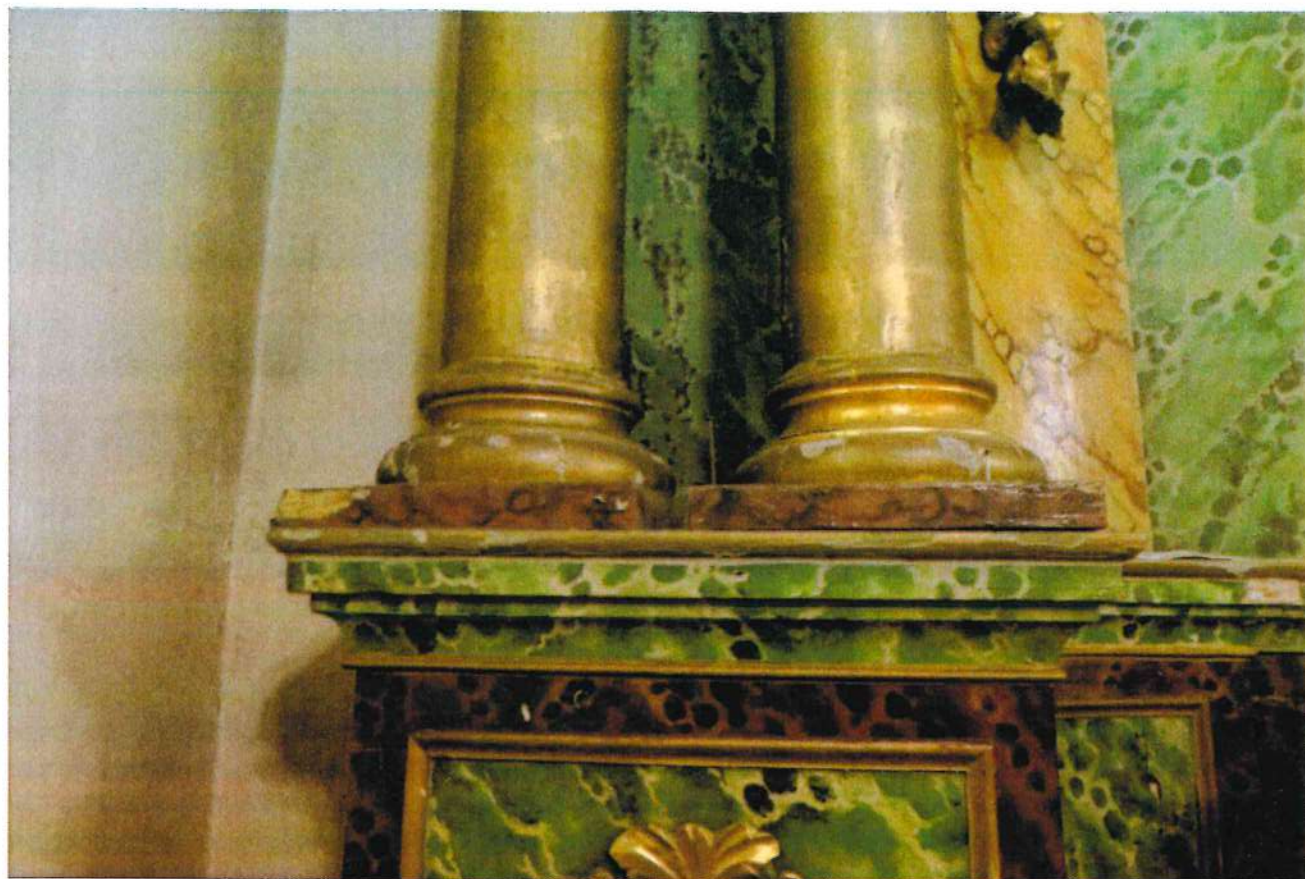
3. Ołtarz pw. św. Franciszka. Przykład zniszczeń.

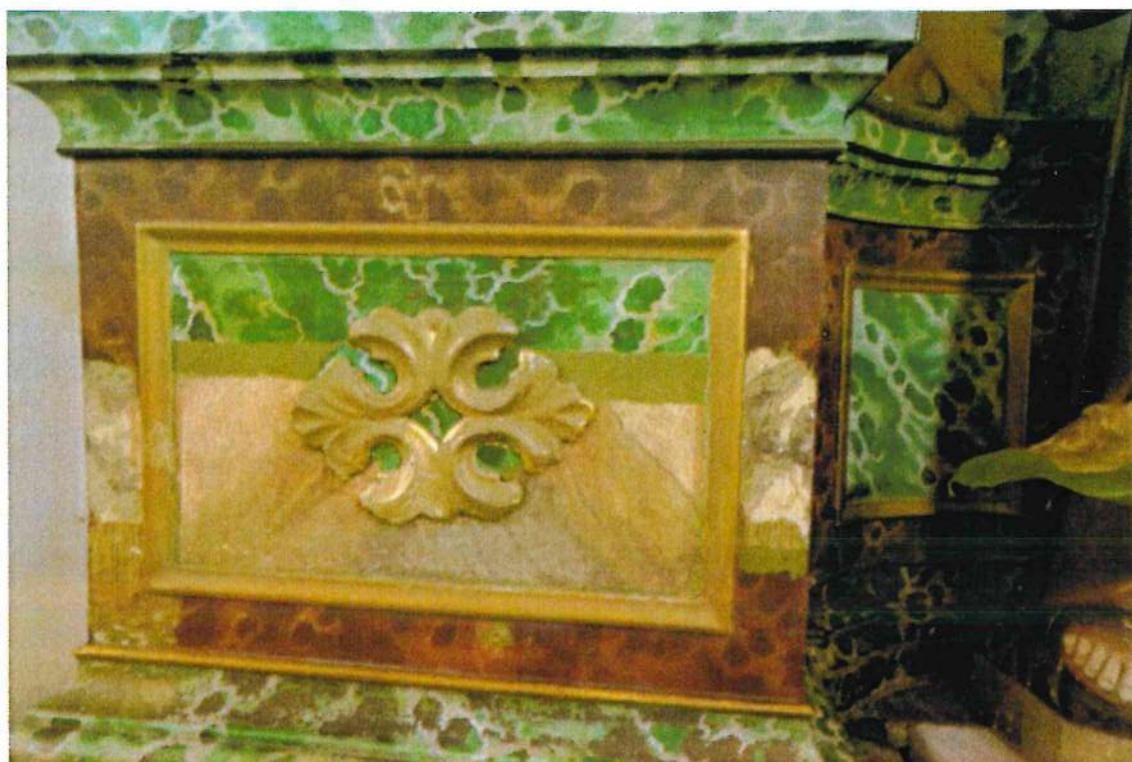
4. Ołtarz pw. św. Franciszka. Odkrywka na predelli.

Stratygrafia warstw technologicznych na predelli (św. Franciszek)

Nr warstwy	Faza chronologiczna	Charakterystyka warstwy łącznie z ewentualną identyfikacją techniki i kolorystyką	Grubość warstwy
I.	I	Drewno sosnowe	
II.	I	Zaprawa kredowo klejowa	
III.	II	Warstwa marmoryzacji koń. XVIII w.	Cienka < 0, 1,5 mm
IV.	II	Warstwa mazeru XIX w	Cienka < 0,2 mm
V.	V	Warstwa barwna zielona, olejna XX w.	Gruba < 0,5 mm
VI.	VI	Warstwa barwna brązowa marmoryzacja – olejna koniec XX w.	Gruba < 0,5 mm

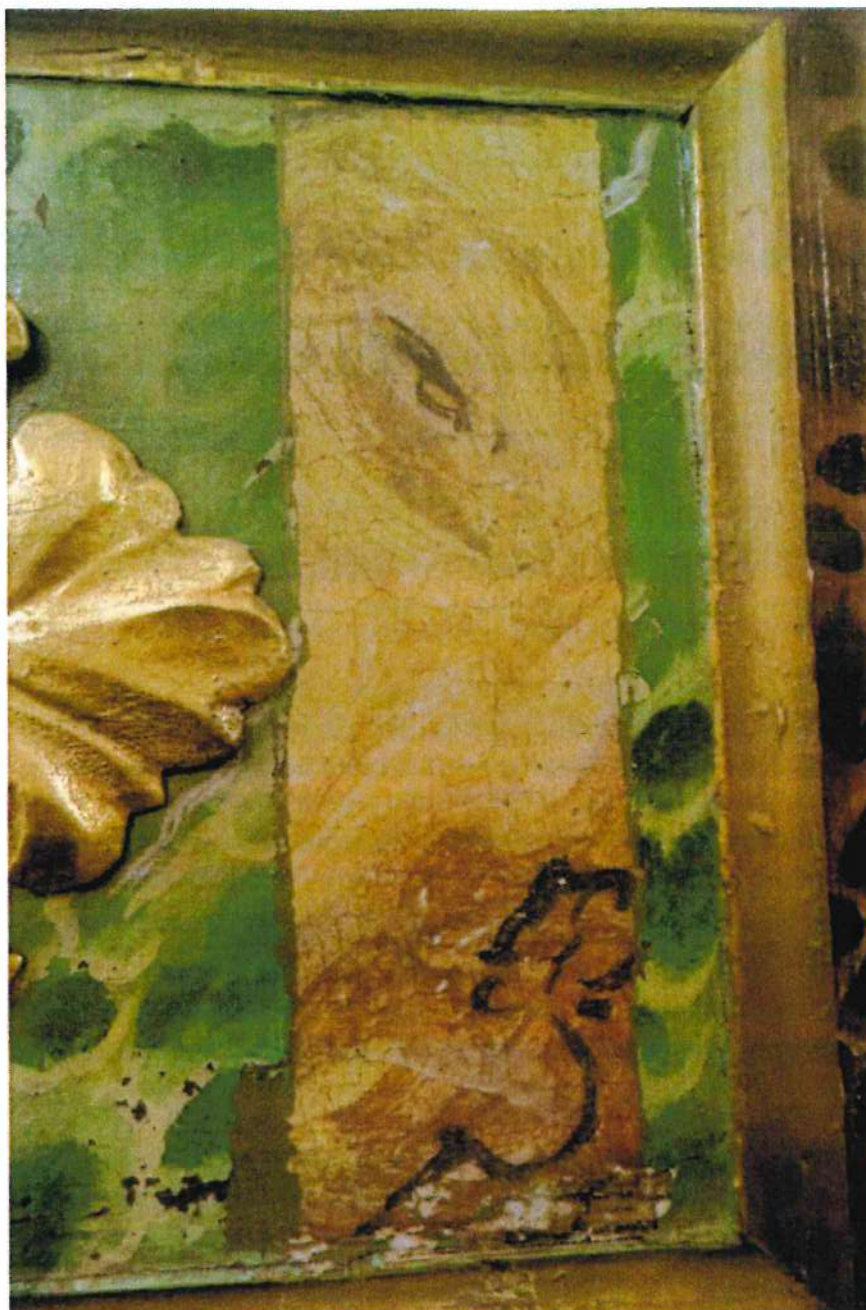
5. Ołtarz pw. św. Stanisława Kostki. Odkrywka na predelli.

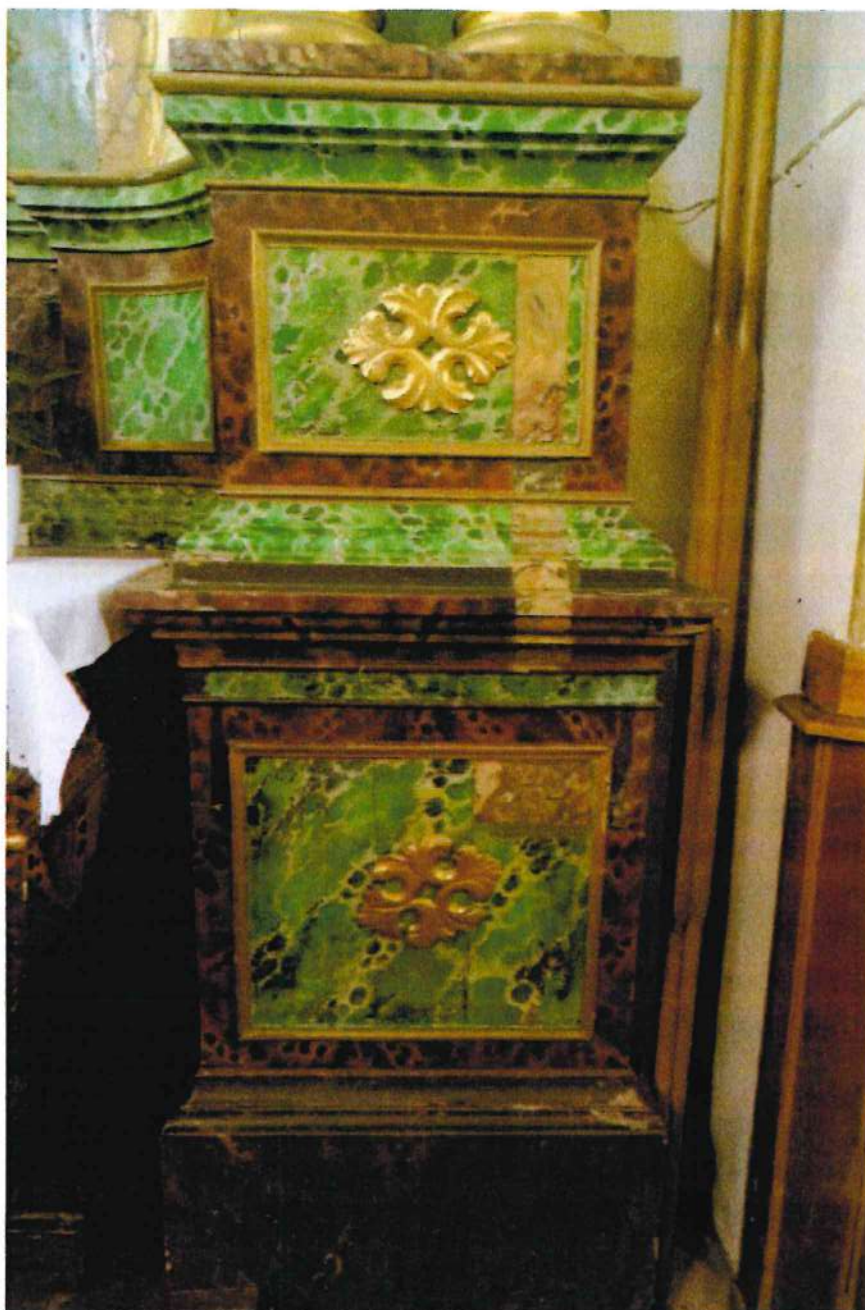
6. Ołtarz pw. św. Stanisława Kostki. Odkrywka na cokole i predelli.

Stratygrafia warstw technologicznych na cokole (św. Stanisław)

Nr warstwy	Faza chronologiczna	Charakterystyka warstwy łącznie z ewentualną identyfikacją techniki i kolorystyką	Grubość warstwy
VII.	I	Drewno sosnowe	
VIII.	I	Zaprawa kredowo klejowa	
IX.	II	Warstwa marmoryzacji koń. XVIII w.	Cienka < 0, 1,5 mm
X.	II	Warstwa mazeru XIX w	Cienka < 0,2 mm
XI.	V	Warstwa barwna zielona, olejna XX w.	Gruba < 0,5 mm
XII.	VI	Warstwa barwna brązowa marmoryzacja – olejna koniec XX w.	Gruba < 0,5 mm

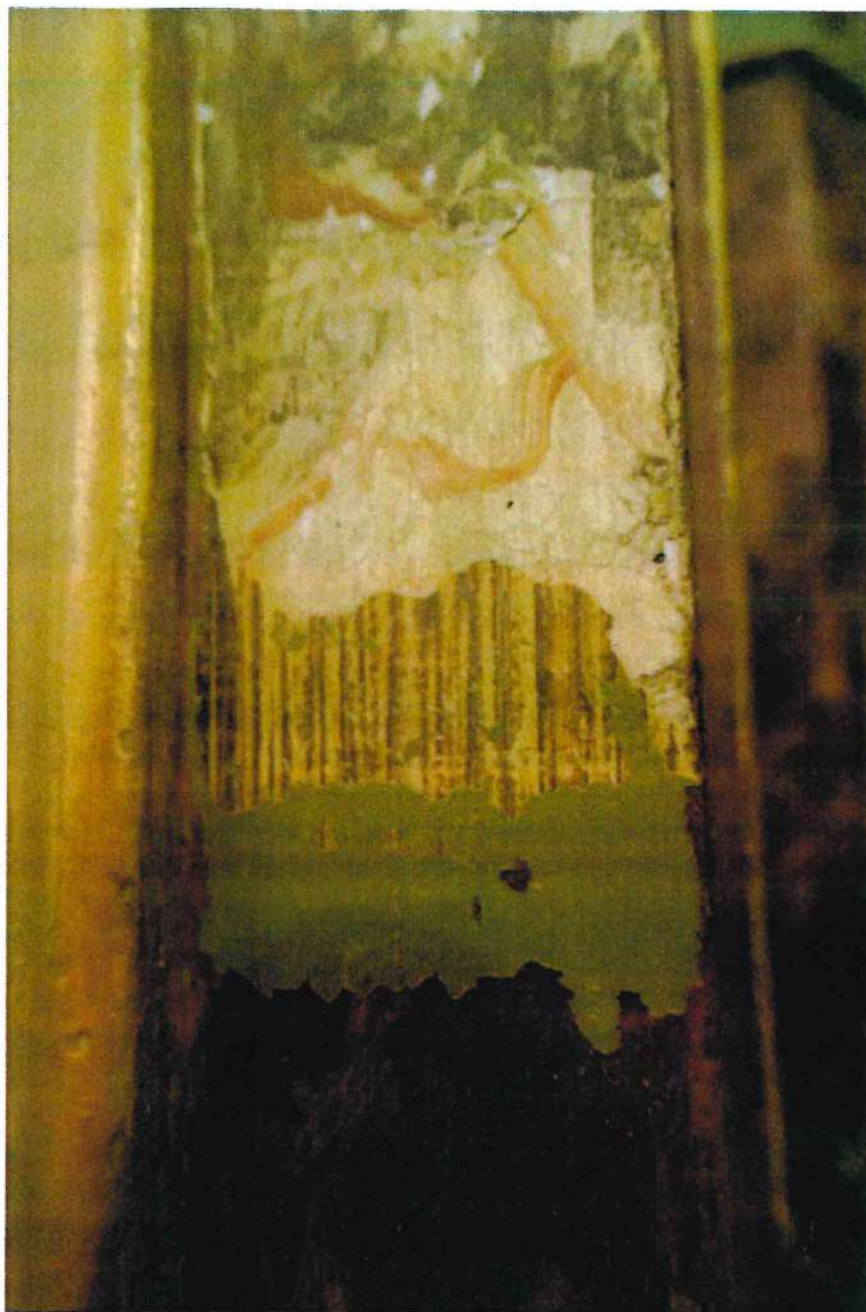
7. Ołtarz pw. św. Stanisława Kostki. Układ warstw stratygraficznych na predelli

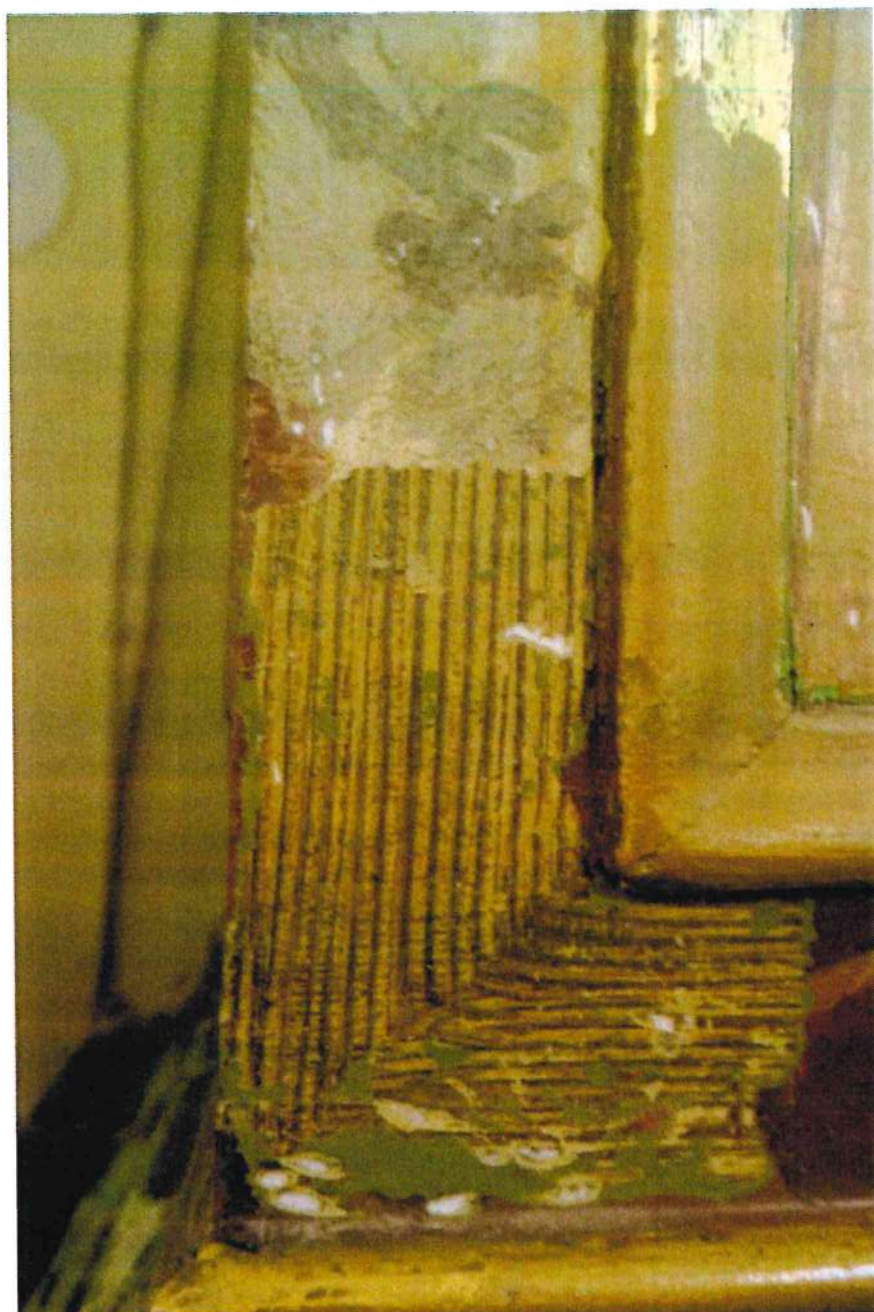
8. Ołtarz pw. św. Stanisława Kostki. Układ warstw stratygraficznych na predelli.

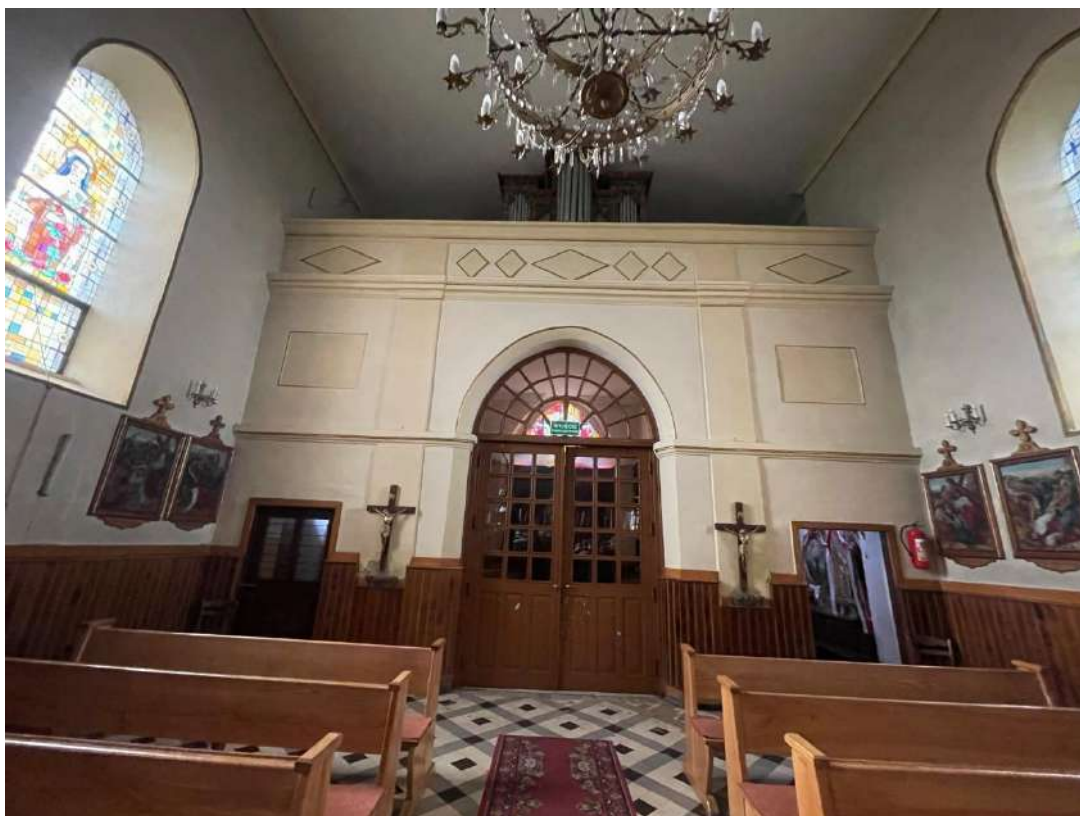
Wyprawy tynkarskie oryginalne wg obecnej oceny zachowały się słabo. W całości pokryte grubą warstwą szpachlówek gipsowych i przemalowaniami. Oryginalne tynki były wapienno –cementowe, z wypełniaczem kwarcowym drobnym 0,5 mm.

Oryginalna malatura historyczna została usunięta podczas remontu w II poł XXw .

Ściana od strony chóru Stan malatury wnętrza 2023

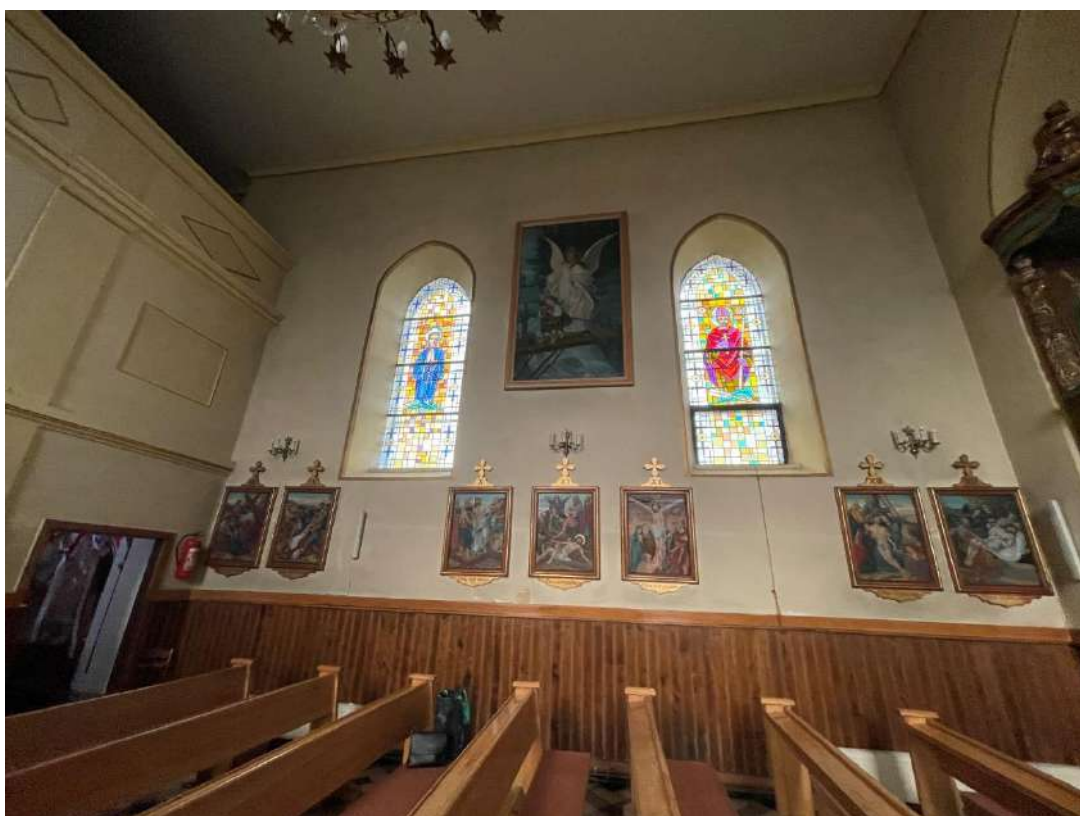
Nawa, strona lewa Stan malatury wnętrza 2023,

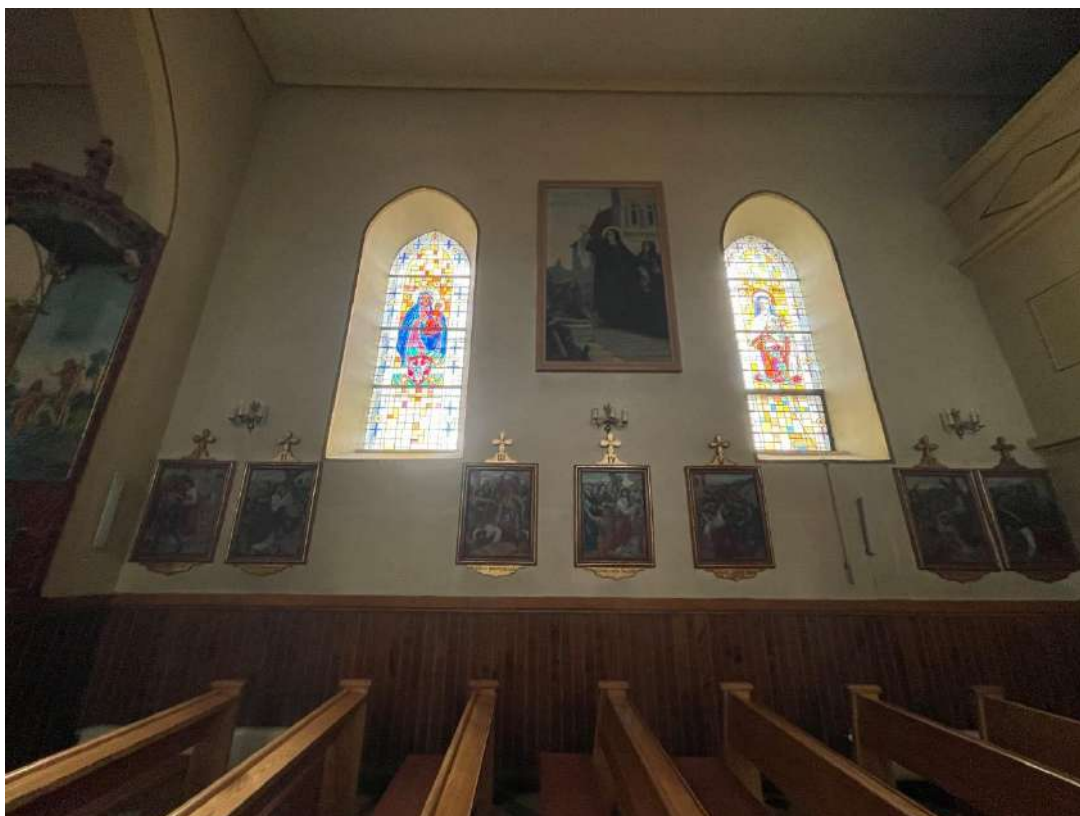
Nawa, strona prawa Stan malatury wnętrza 2023,

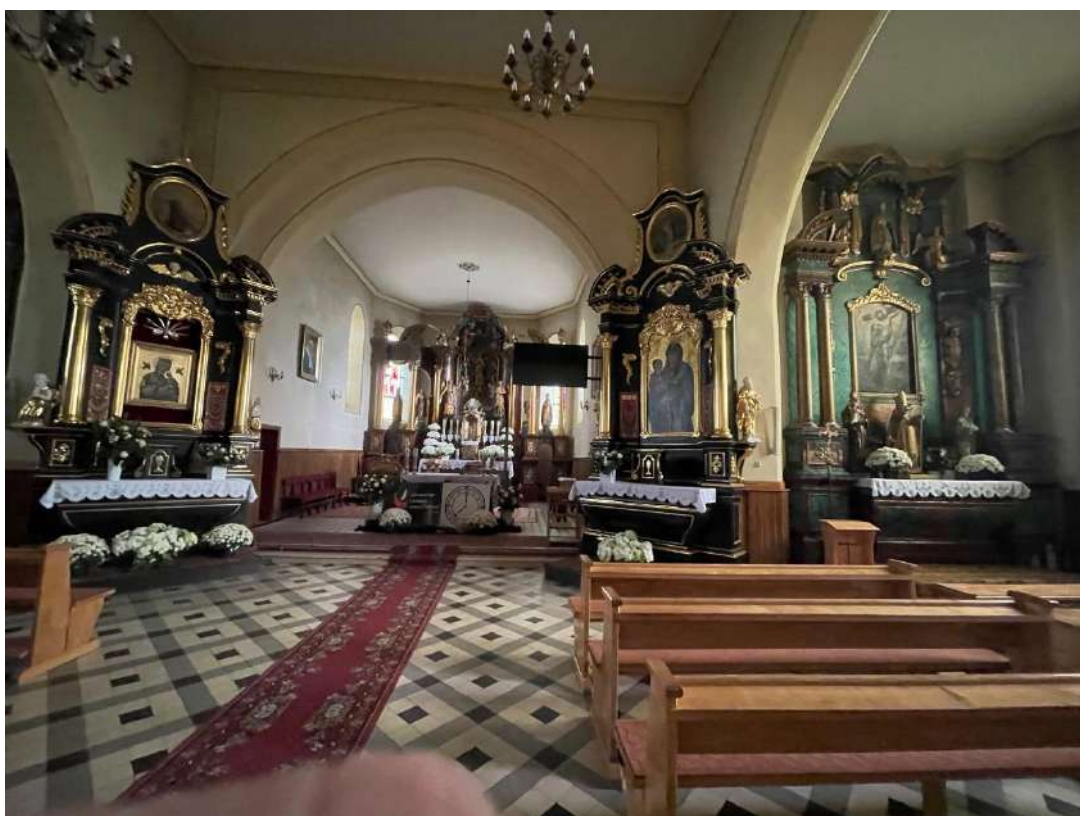
Wnętrze kościoła , nawa. Stan malatury wnętrza 2023.

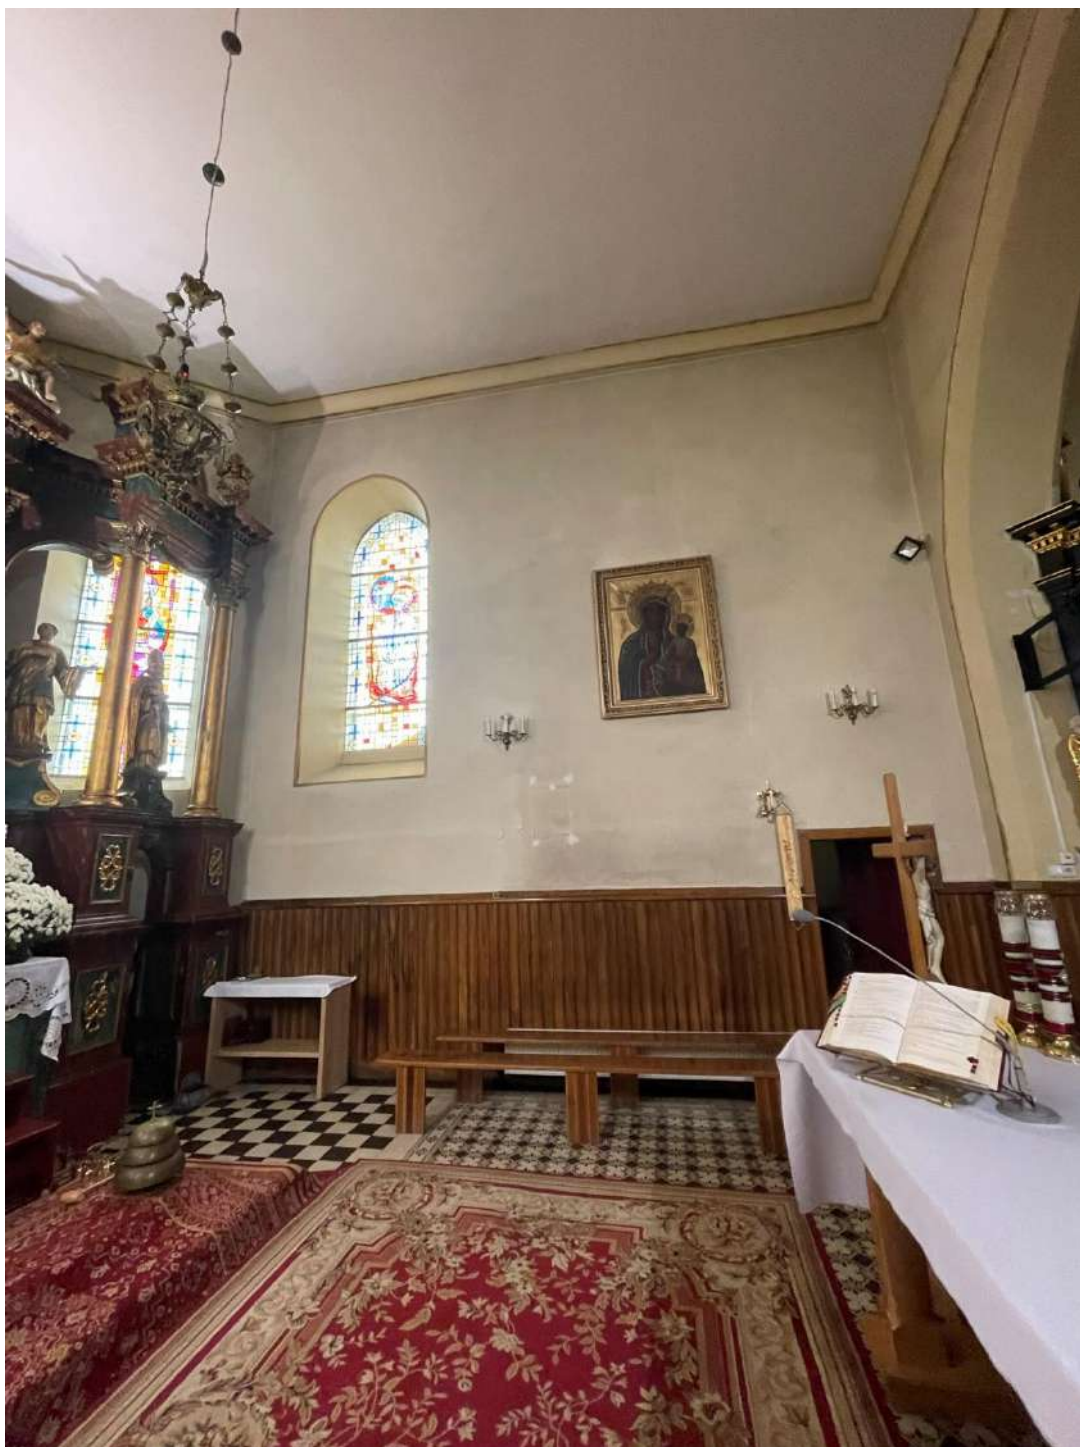
Wnętrze kościoła , prezbiterium Stan malatury wnętrza 2023.
